Ofício InGá n. 12/ 2023

O **Instinto Gaúcho de Estudos Ambientais (InGá)** vem trazer, à apreciação desta Promotoria, considerações complementares e questionamentos adicionais ao nosso Ofício InGá n. 11 de 04/07/2023, nos autos do Procedimento 01633.000.530/2023, no tocante à omissão e ausência de análise técnica pelo órgão ambiental acerca de degradação ambiental causada à fauna, à flora e à vegetação e a outros aspectos ambientais, decorrentes da falta de licenciamento ambiental do empreendimento da concessão do Parque Harmonia, em Porto Alegre, RS. Clamamos pela necessidade de suspensão, de forma urgente, no tocante às atividades da empresa concessionária, em especial em relação aos danos sem controle e destino seguro no tocante à fauna ali presente.

II. Danos constatados à vegetação e à biodiversidade em decorrência das obras e demais intervenções executadas

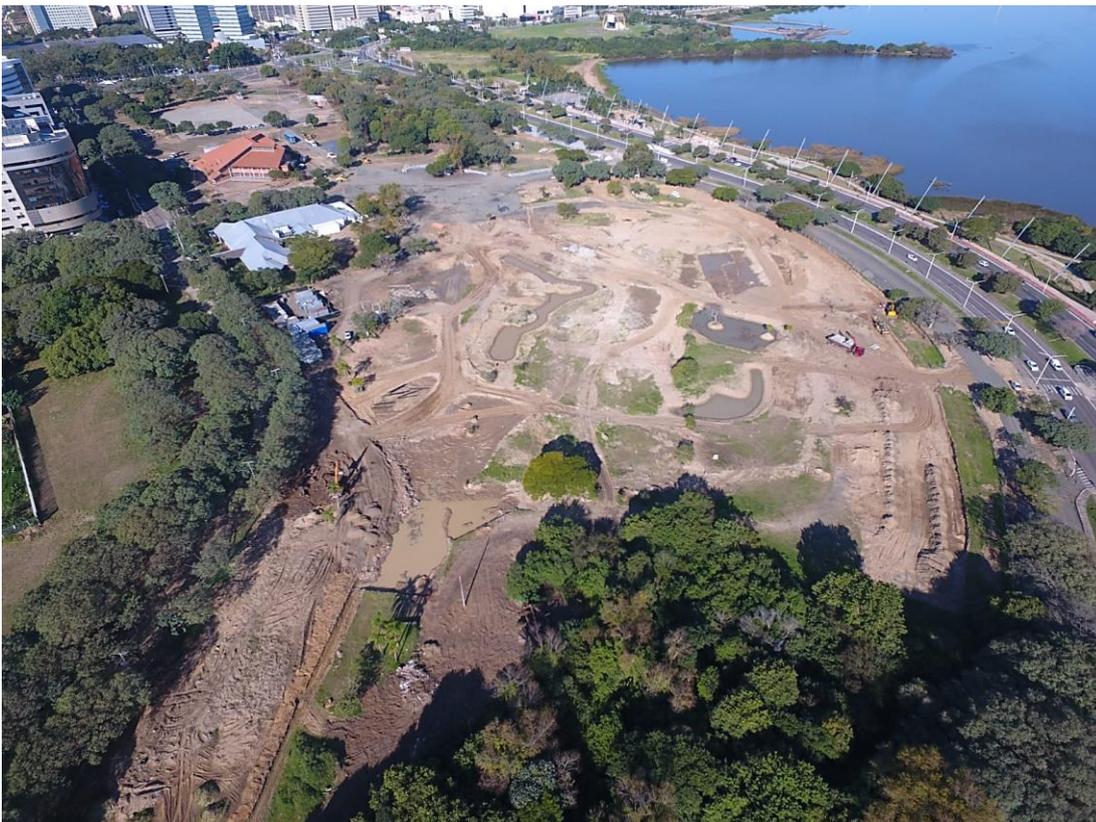
Figura 1. Imagem da área parcialmente decapada, anteriormente coberta por campos e gramados, sob fortes intervenções no relevo do terreno.

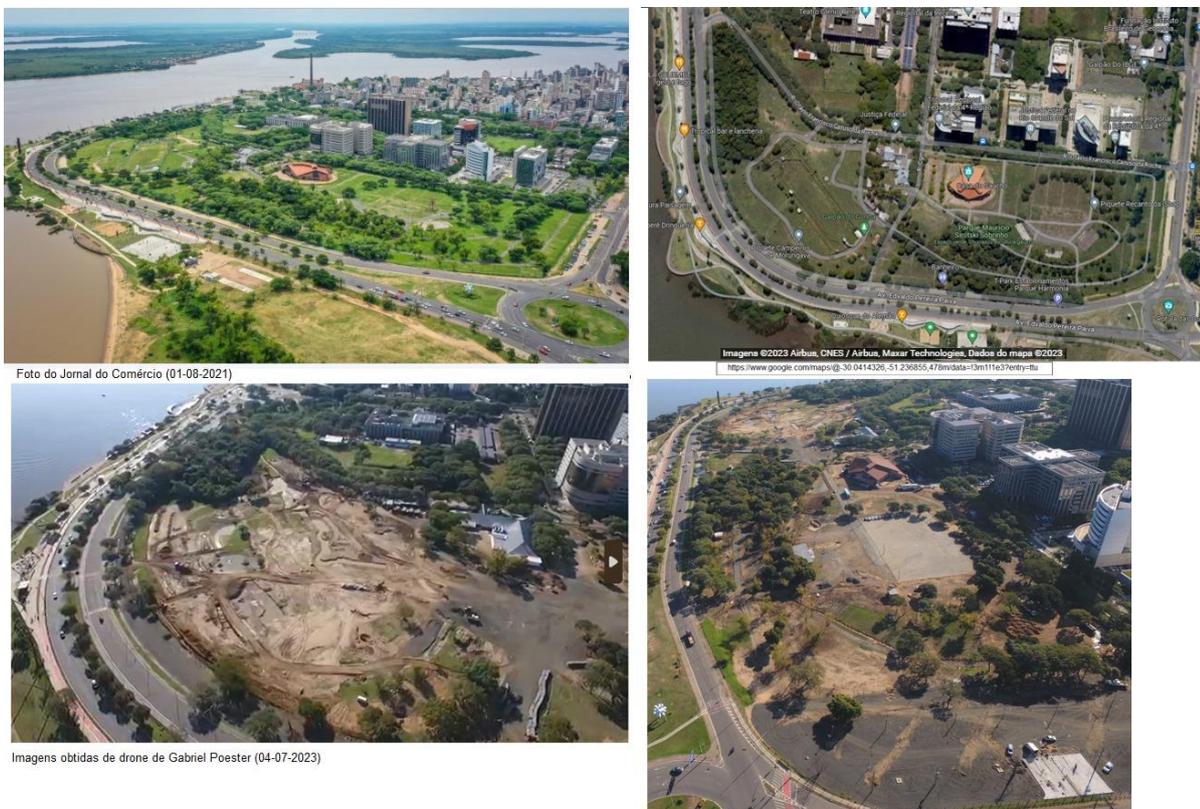
Figura 2. Mosaico de imagens e fotos, sendo as duas superiores antes da intervenção e as duas inferiores após a intervenção das obras da empresa concessionária. Importante destacar que a porção oeste e sudoeste da área (imagem à direita embaixo) era a que apresentava vegetação, hoje se tornou um estacionamento coberto exclusivamente de blocos de concreto, sem espaços para gramados ou árvores.

A profunda intervenção na cobertura verde do parque pode ser evidenciada, comparando-se a imagem anterior (Figura de matéria do Jornal do Comércio e imagem aérea atual) e atuais, por meio de voos de equipamento drone, realizadas nos diferentes locais do Parque. As imagens denotam que se perdeu, por meio das atuais intervenções da concessionária, pelo menos 70% da vegetação, constituída por ambientes de campo, gramados, pequenos banhados e habitats de aves de áreas úmidas, sem contar o corte inicial de mais de 100 árvores do Parque, segundo afirma a própria empresa. Perderam-se, assim, espaços verdes importantíssimos que promoviam a valorização da paisagem e da cultura campeira (Acampamento Farroupilha, Cancha Reta, etc.).

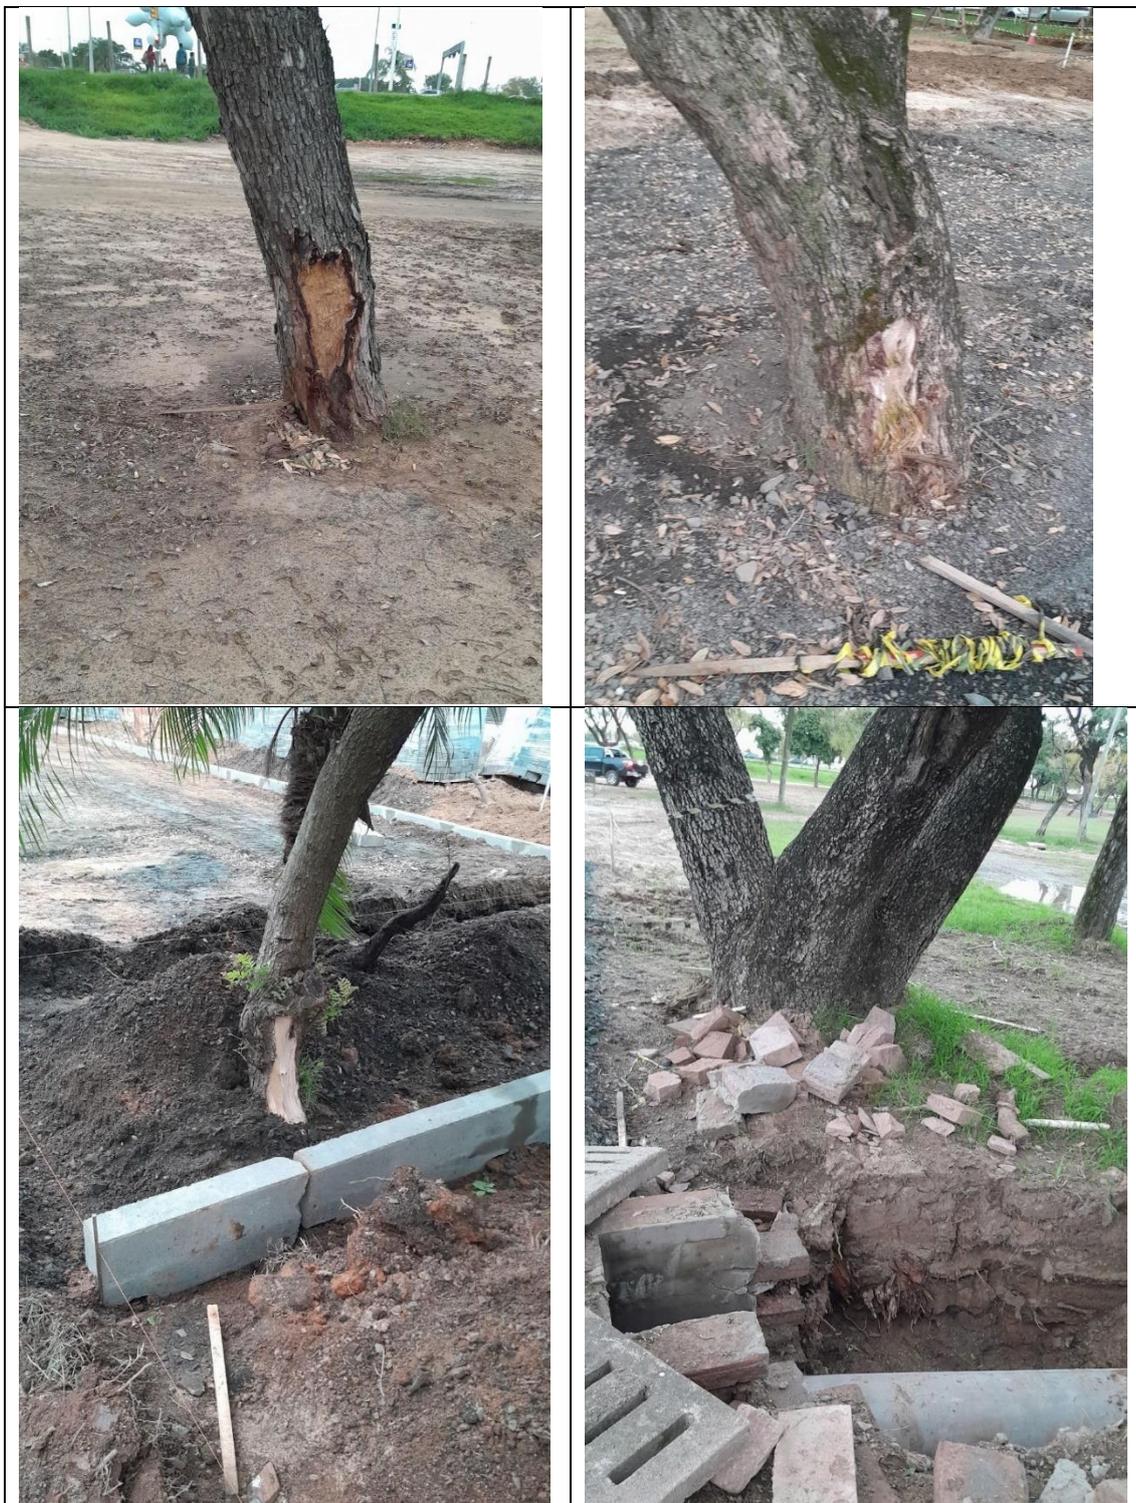
Vários danos ou riscos à base de troncos de árvores (30/06/2023). Por que não há proteção?

Quanto aos impactos diretos sobre as árvores que permanecerão, na ocasião de nossa visita à área (30/06/2023), registramos uma série de injúrias a troncos e raízes de árvores (**que deveriam ser submetidas a cercamento**). **Chamou-nos a atenção os depósitos de troncos cortados e restos de galhos e entulhos na borda da chamada Reservinha** (Figuras em anexo), entre impactos que denotam ausência evidente de cuidados mínimos e distanciamentos entre intervenções de engenharia e o componente arbóreo e as porções de vegetação a serem mantidas.

6. POR QUE NÃO HOUE CUIDADOS NECESSÁRIOS COM AS ÁRVORES QUE PERMANECERAM NA ÁREA? Foram evidentes os danos às árvores, a partir das obras: No Ofício do InGá n. 11, de 4/07/2023 entregue à SMAMUS e Promotoria de Justiça em Meio Ambiente do MPE, **a) apontamos diversos casos de injúrias à base dos troncos das árvores devido a movimentos de terra**, com depósitos de espessa camada de brita, asfáltica, e aterros com materiais argilosos, até encostar na base da raiz dos indivíduos arbóreos (figuras em anexo), chamando-nos a atenção da ausência de cercados ou canteiros com cobertura vegetal graminácea original, a fim de manter uma **DISTÂNCIAS** entre a operação de aterros ou terraplanagem e a base das árvores. Este cuidado não houve, segundo mostram as fotos obtidas no dia 30 de junho e em situação que persistiu pelo me menos até o dia 16 de julho; **b) ferimentos ou injúrias na casca de árvores decorrentes de trator, máquinas ou outro tipo de máquinas ou equipamentos**, pela ausência de espaço de proteção da árvore e a intervenção de engenharia. Seguem fotos (Figuras em anexo) de troncos com injúrias em aroeira-vermelha (*Schinus terebinthifolia*), pau-ferro (*Caesalpinia ferrea*), tipuana (*Tipuana tipu.*)..... Os cuidados alegados pela empresa estão em contradição com as fotos com danos vários nos troncos e bases de árvores, obtidas no local.

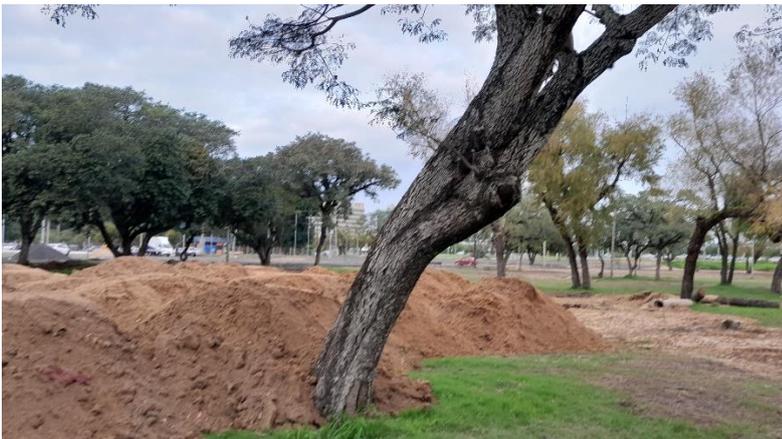
Por que não se colocar um espaço de proteção à base das árvores?

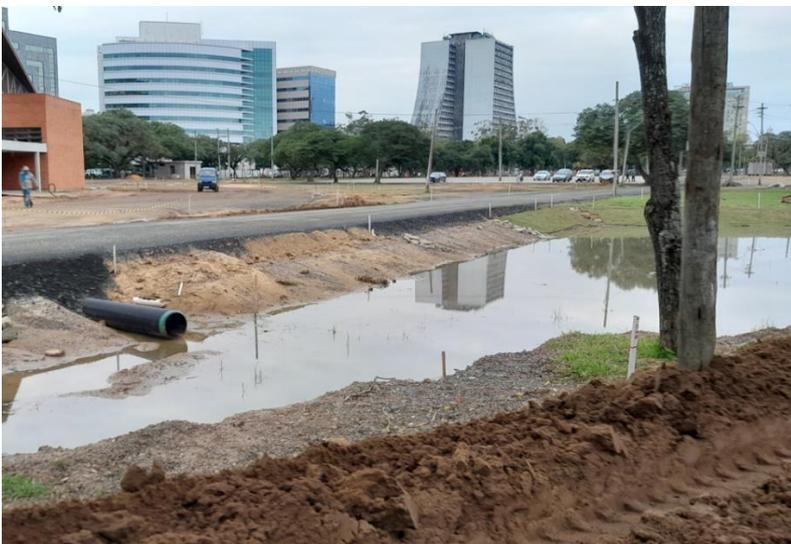
Tratores circulando na base das árvores com movimentos de terra. (30/06/2023)

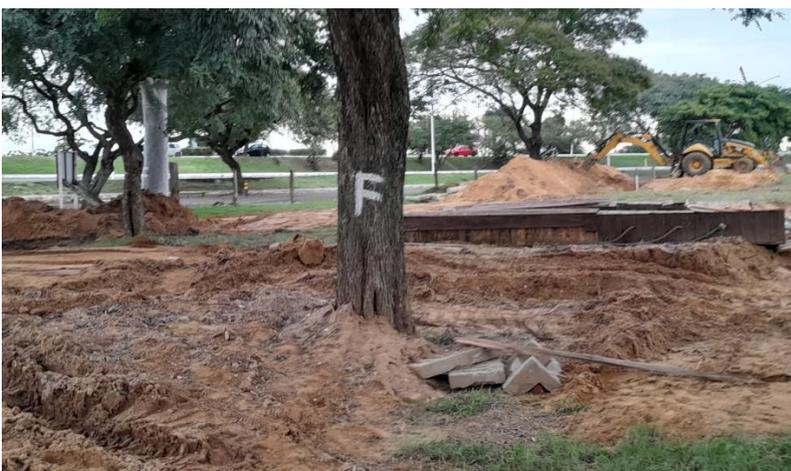
Aterros na base das árvores. Onde está a proteção? (30/06/2023)

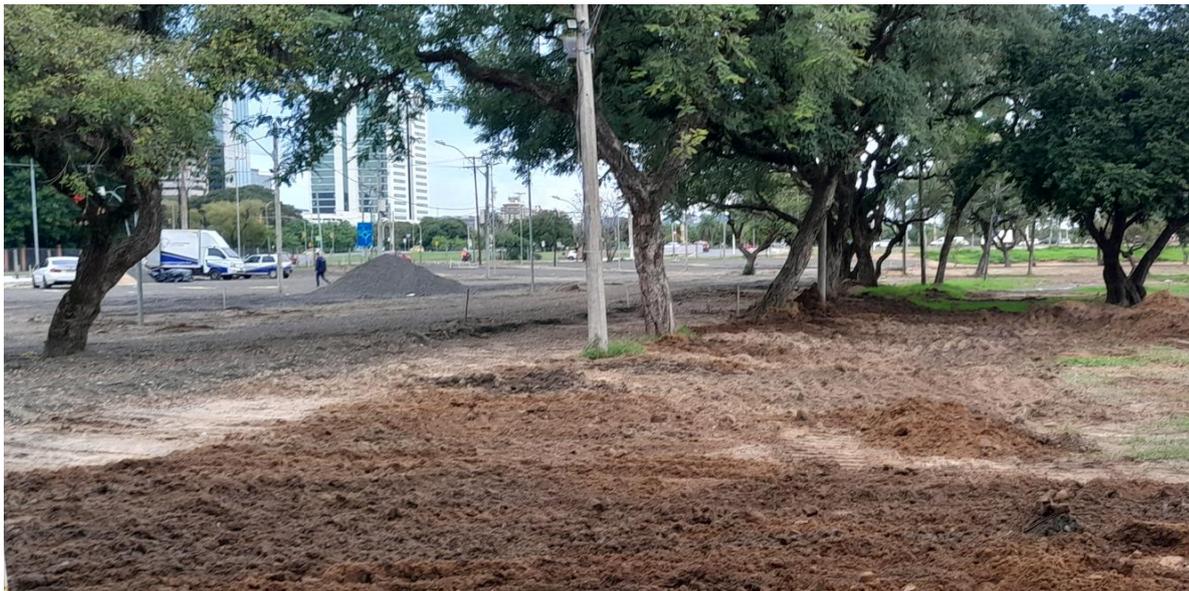
À esquerda uma corticeira-do-banhado (*Erythrina cristagalli*) com sua base coberta por brita asfáltica, e à direita aterros com terra e argila até o pé das árvores. Onde está a proteção? (30/06/2023)

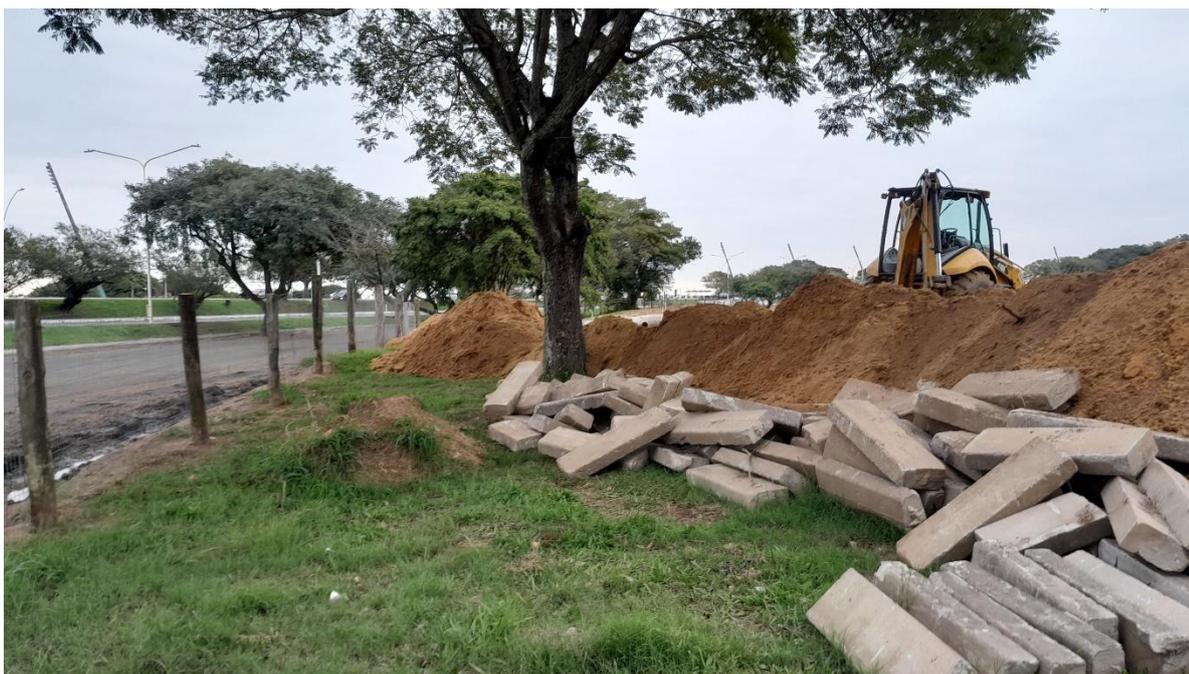
Blocos de pedra e argila na base de uma canafístula ou ibirapuitá (*Peltophorum dubium*) (30/06/2023)
Onde está o espaçamento de proteção à árvore e estes depósitos?

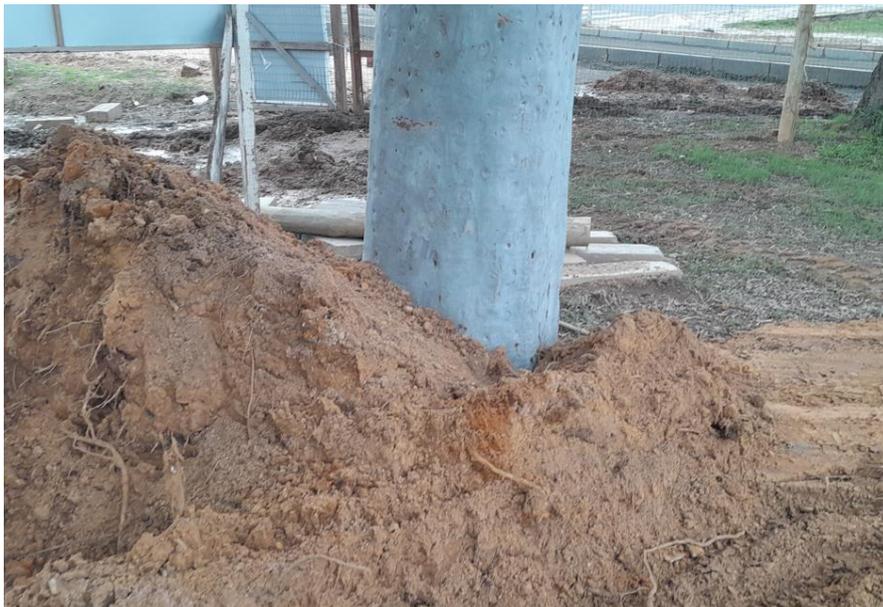
Monte de terra na base de um tronco eucalipto (*Eucalyptus cf. saligna.*).
Por que não há proteção? (30/06/2023)

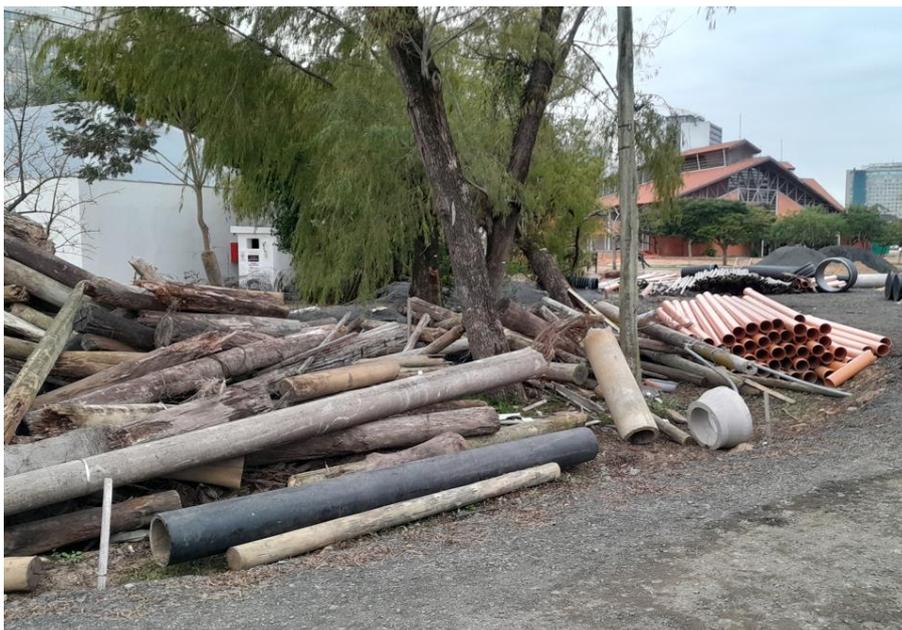
Depósito de postes e entulhos nas bases das árvores (30/06/2023)

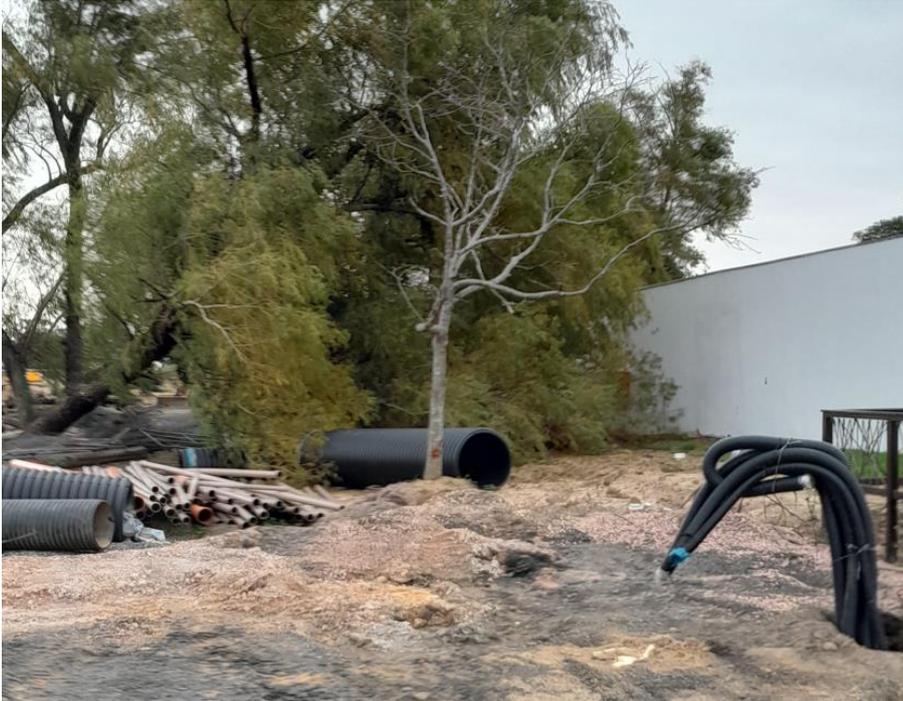
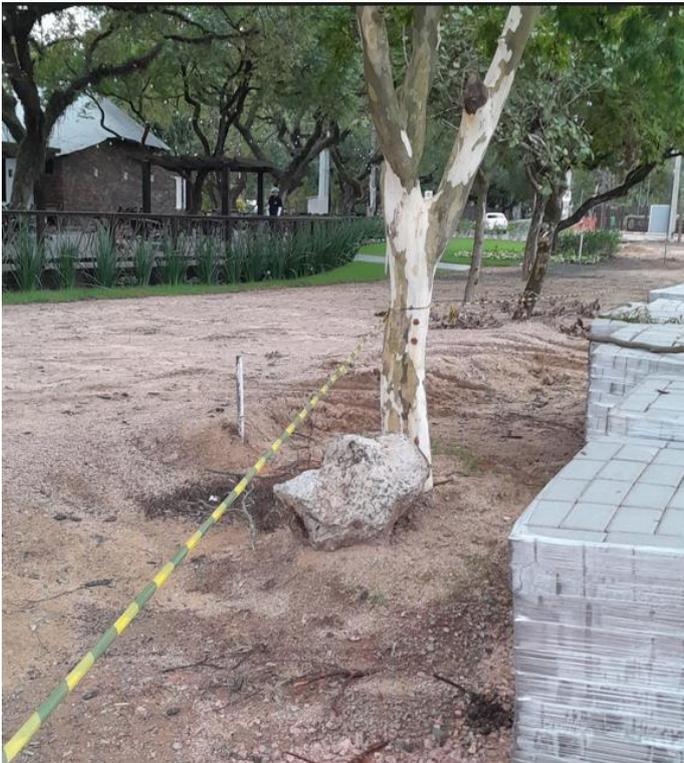
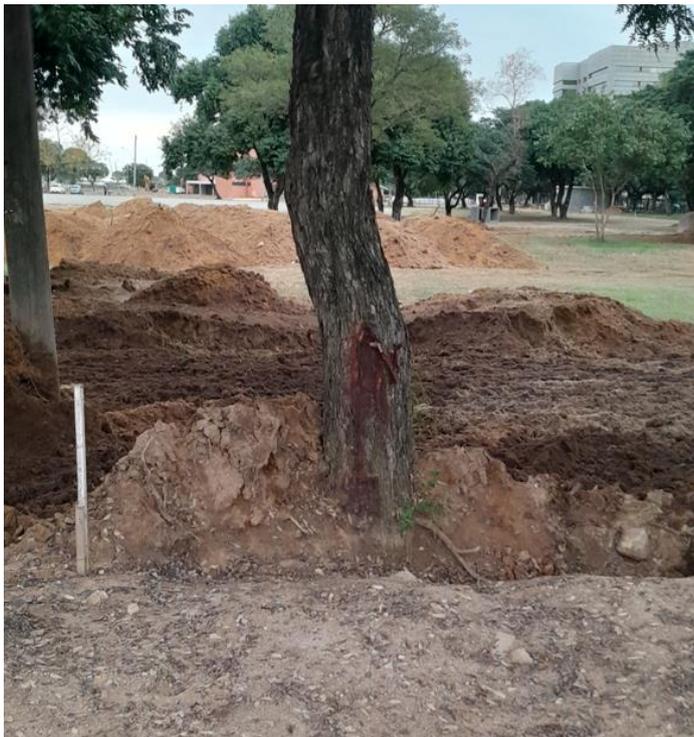
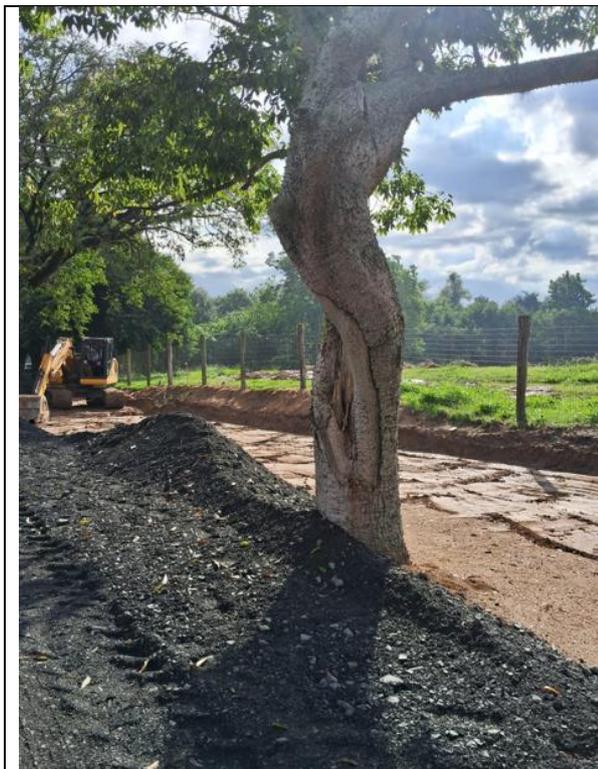
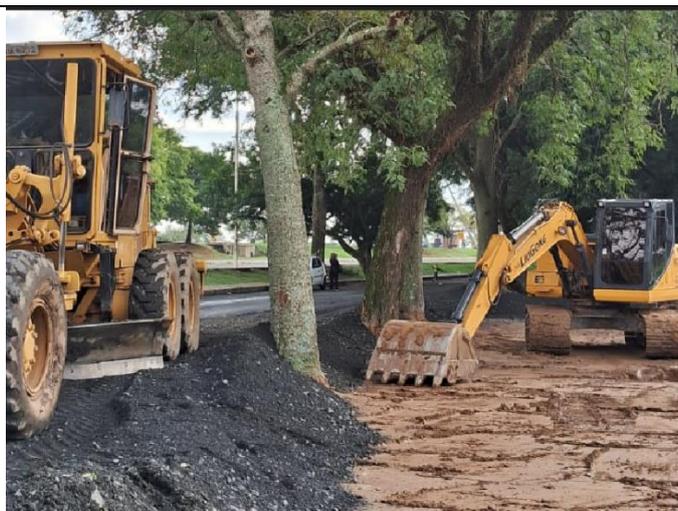
Brita asfáltica até o pé de uma árvores. Maior compactação, menos oxigenação e eventual poluição às raízes. Por que não se manteve um espaçamento entre as árvores e os aterros e pavimentações? (fotos registradas no final de junho de 2023)

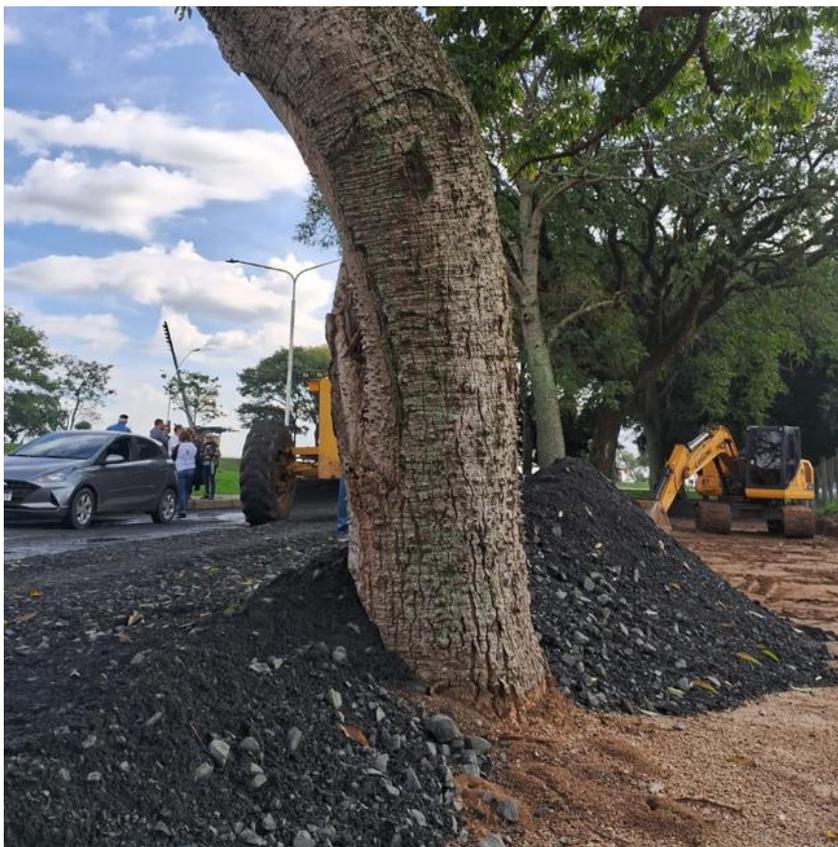
Foto de uma Paineira (*Ceiba* sp.) recebendo **brita asfáltica em camada espessa em sua base**. Se a empresa concessionária GAM3 alega cuidados, por que não manteve espaçamento e canteiro em volta das árvores remanescentes?

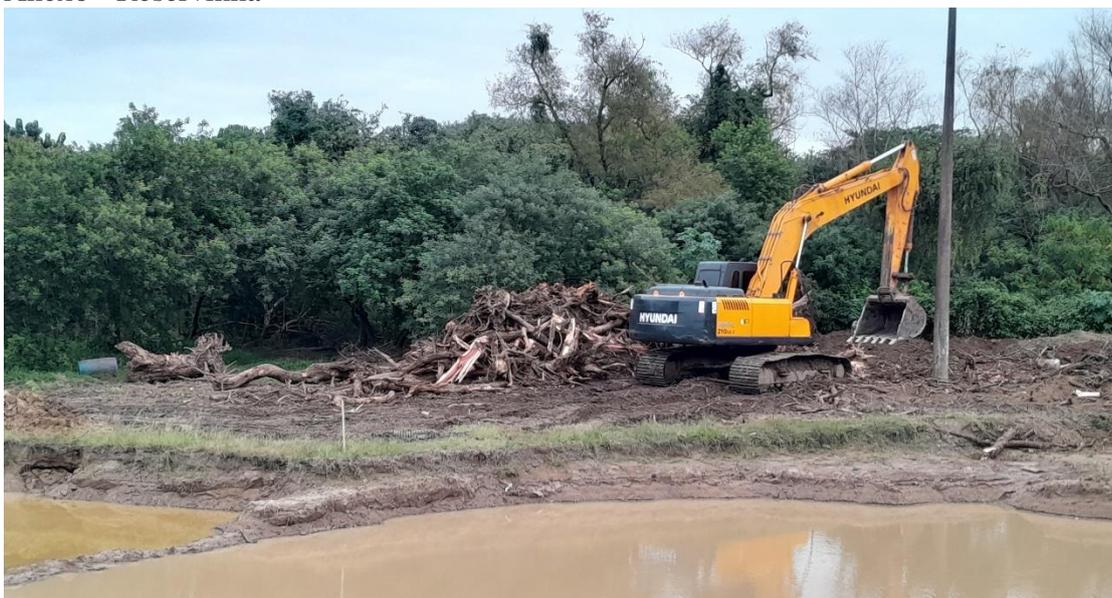
Depósito de galhos no limite da face leste da Reservinha.

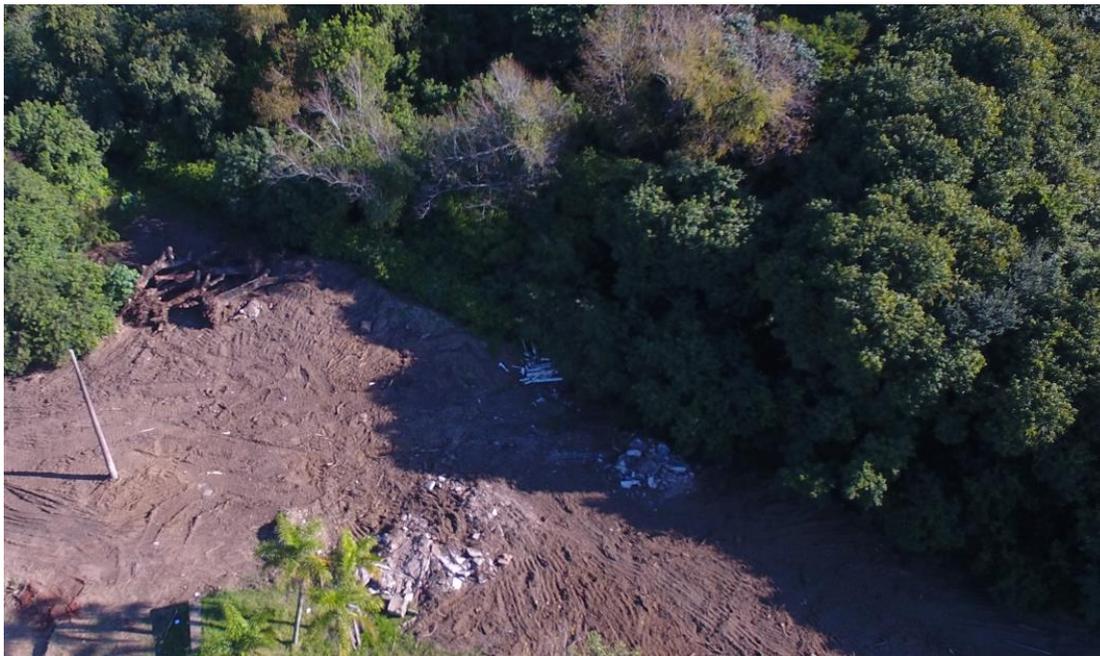
Retirada, ainda parcial, de entulhos decorrentes das obras de retificação do terreno por parte da concessionária (04/07/2023).

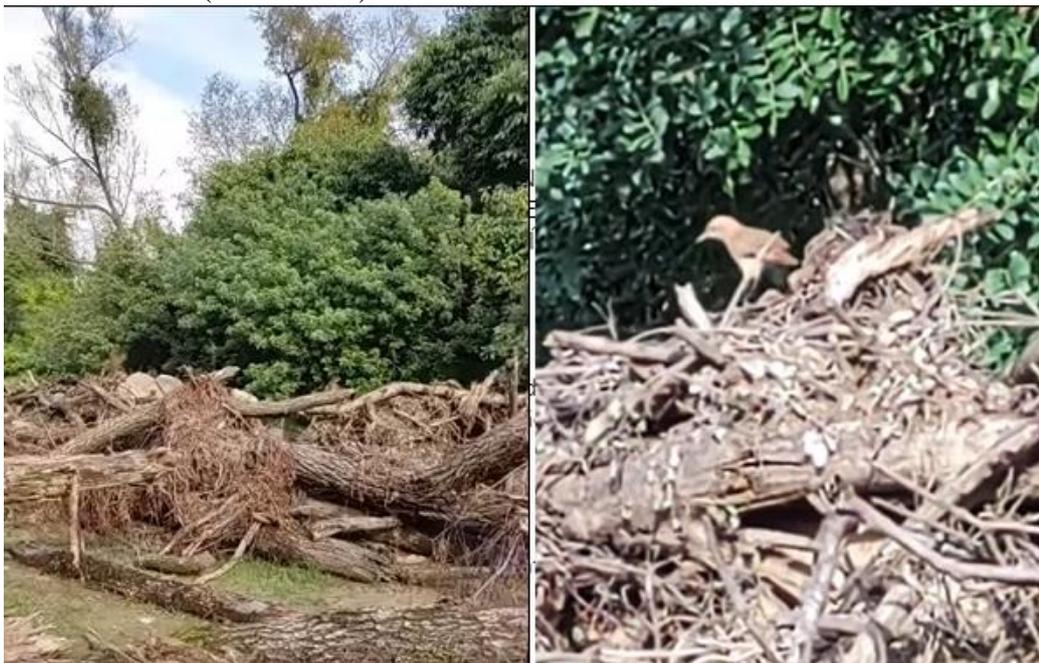
Fotos do Vereador Jonas, entre 30 de junho e 4 de julho de 2023, onde era um local de descarte de troncos na margem da Reservinha.

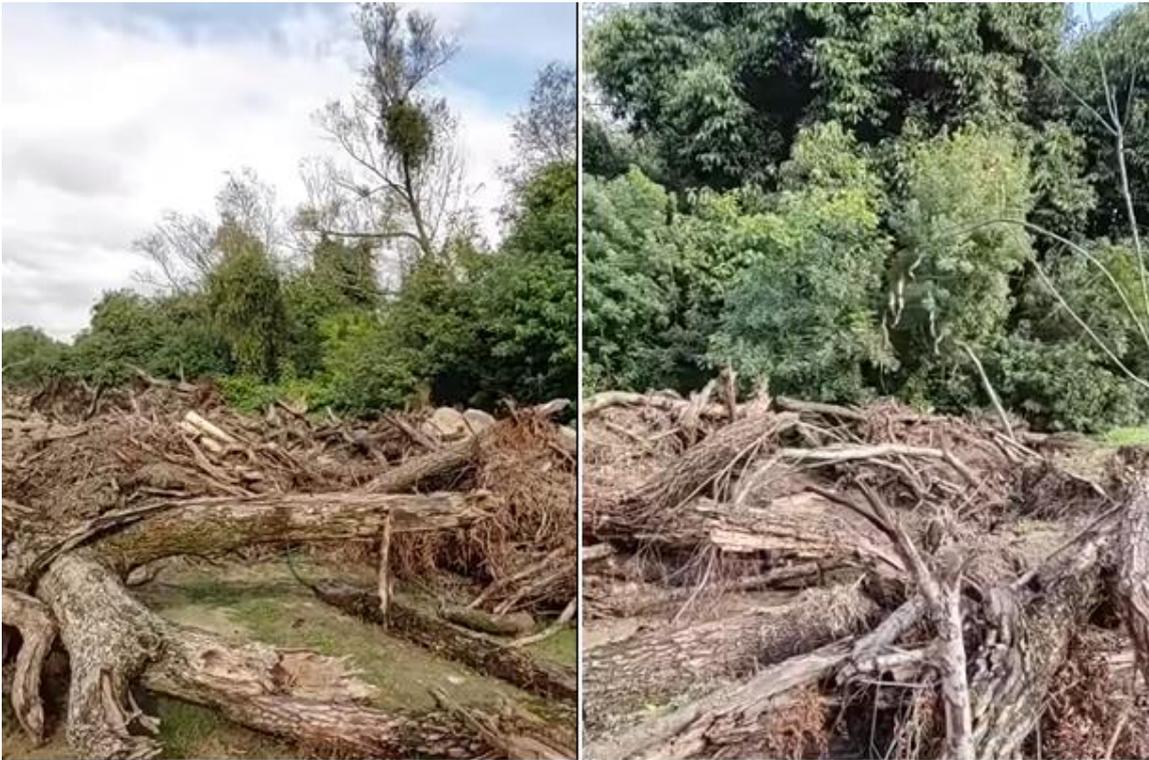
Fotos do Vereador Jonas, entre 30 de junho e 4 de julho de 2023, onde era um local de descarte de troncos na margem da Reservinha.

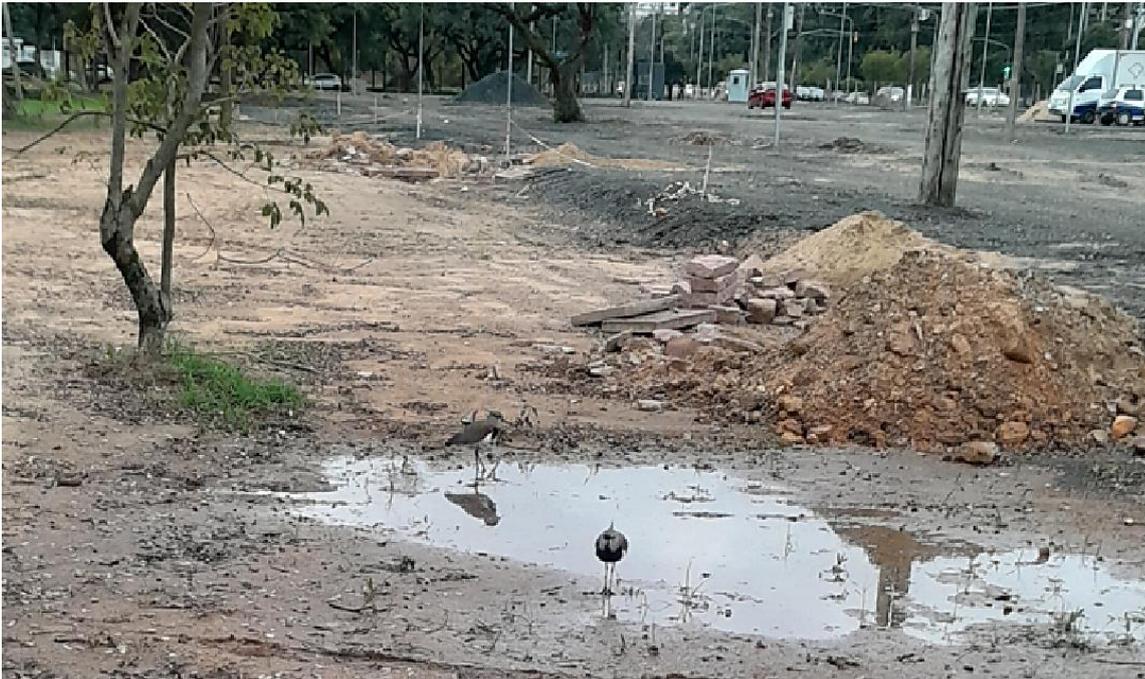
Quero-quero, ave símbolo do Rio Grande do Sul, perdeu seu habitat e espaço de alimento. Não foi apresentado estudo sobre impacto ou destino destas aves.

Constatamos, em nossa vistoria, realizada dia 30 de junho, que **muitas aves de ambientes não florestais (quero-quero, João-de-Barro, pomba-rola, sabiá, pica-pau-do-campo) estavam circulando em cima da lama resultante das atividades de terraplenagem, inclusive um casal de quero-queros tomando água na lama da extensa movimentação de terra** (Figura em anexo).

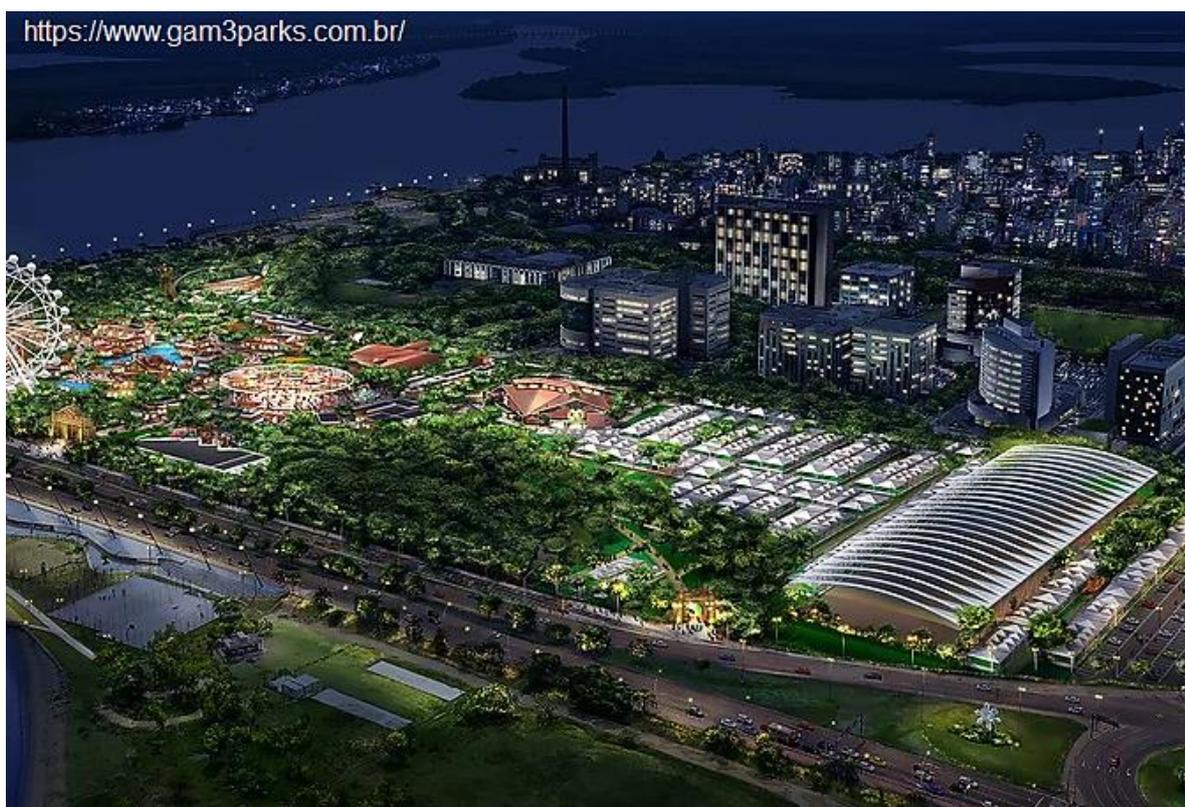
Imagem da página eletrônica da empresa GAM, observando-se um parque de diversões e o desaparecimento de áreas de campos úmidos e secos que abrigariam 38% das 85 espécies de avifauna do Parque.
